ZITADELLE SPANDAU KAVALIER KRONPRINZ

BAUAUFNAHME UND QUELLENFORSCHUNG BÜRO BURCKHARDT FISCHER, BERLIN

1988 / 1995

KAVALIER KRONPRINZ HAUS 5
DENKMALPFLEGERISCHES GUTACHTEN
BAUBESTANDSAUFNAHME+DOKUMENTATION

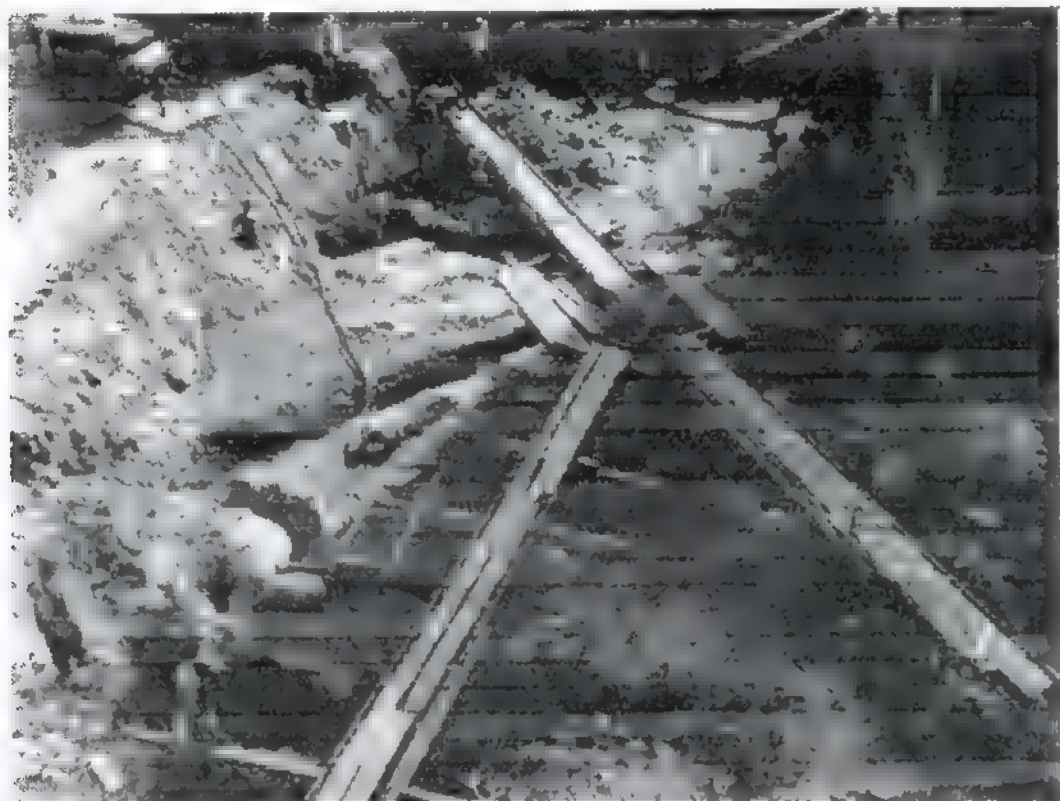
Foto oben: Aufnahme Ludewig, Heeresgasscutzlabor:
Freigelegte Fundamente im Hafenhof, Blick nach Osten

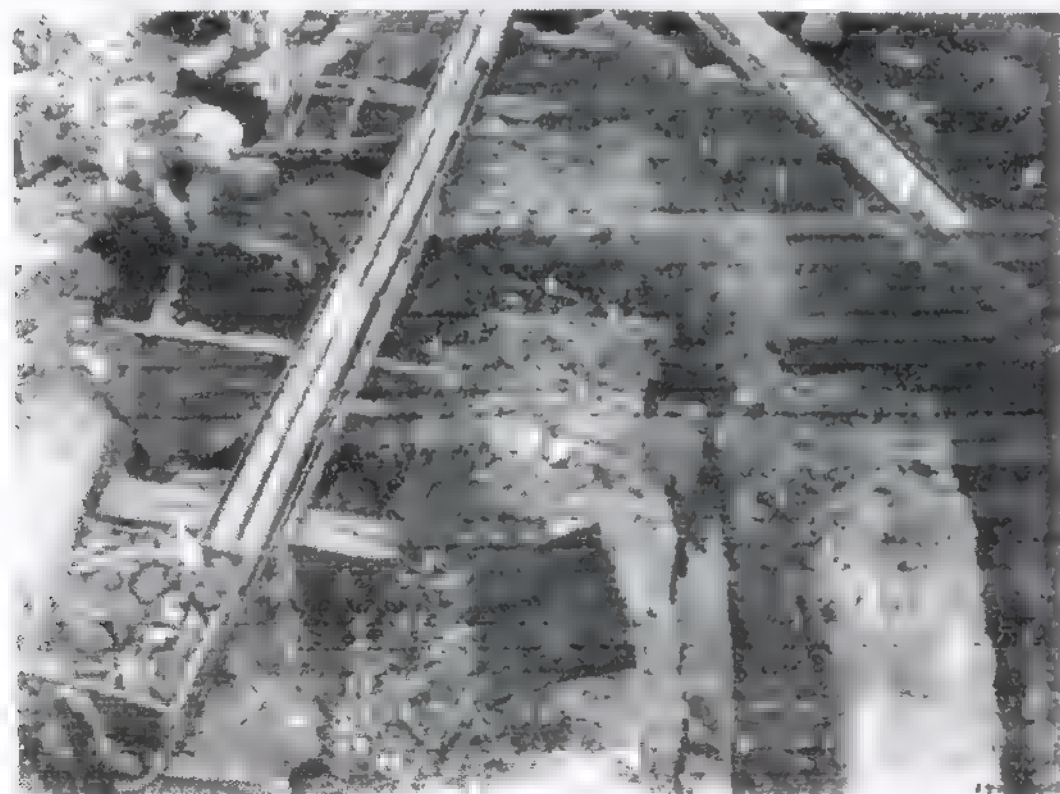
Foto unten: Aufn. Ludewig 1937?, Heeresgasscutzla-
bor. Freigelegte Fundamente im Hafenhof, von Westen

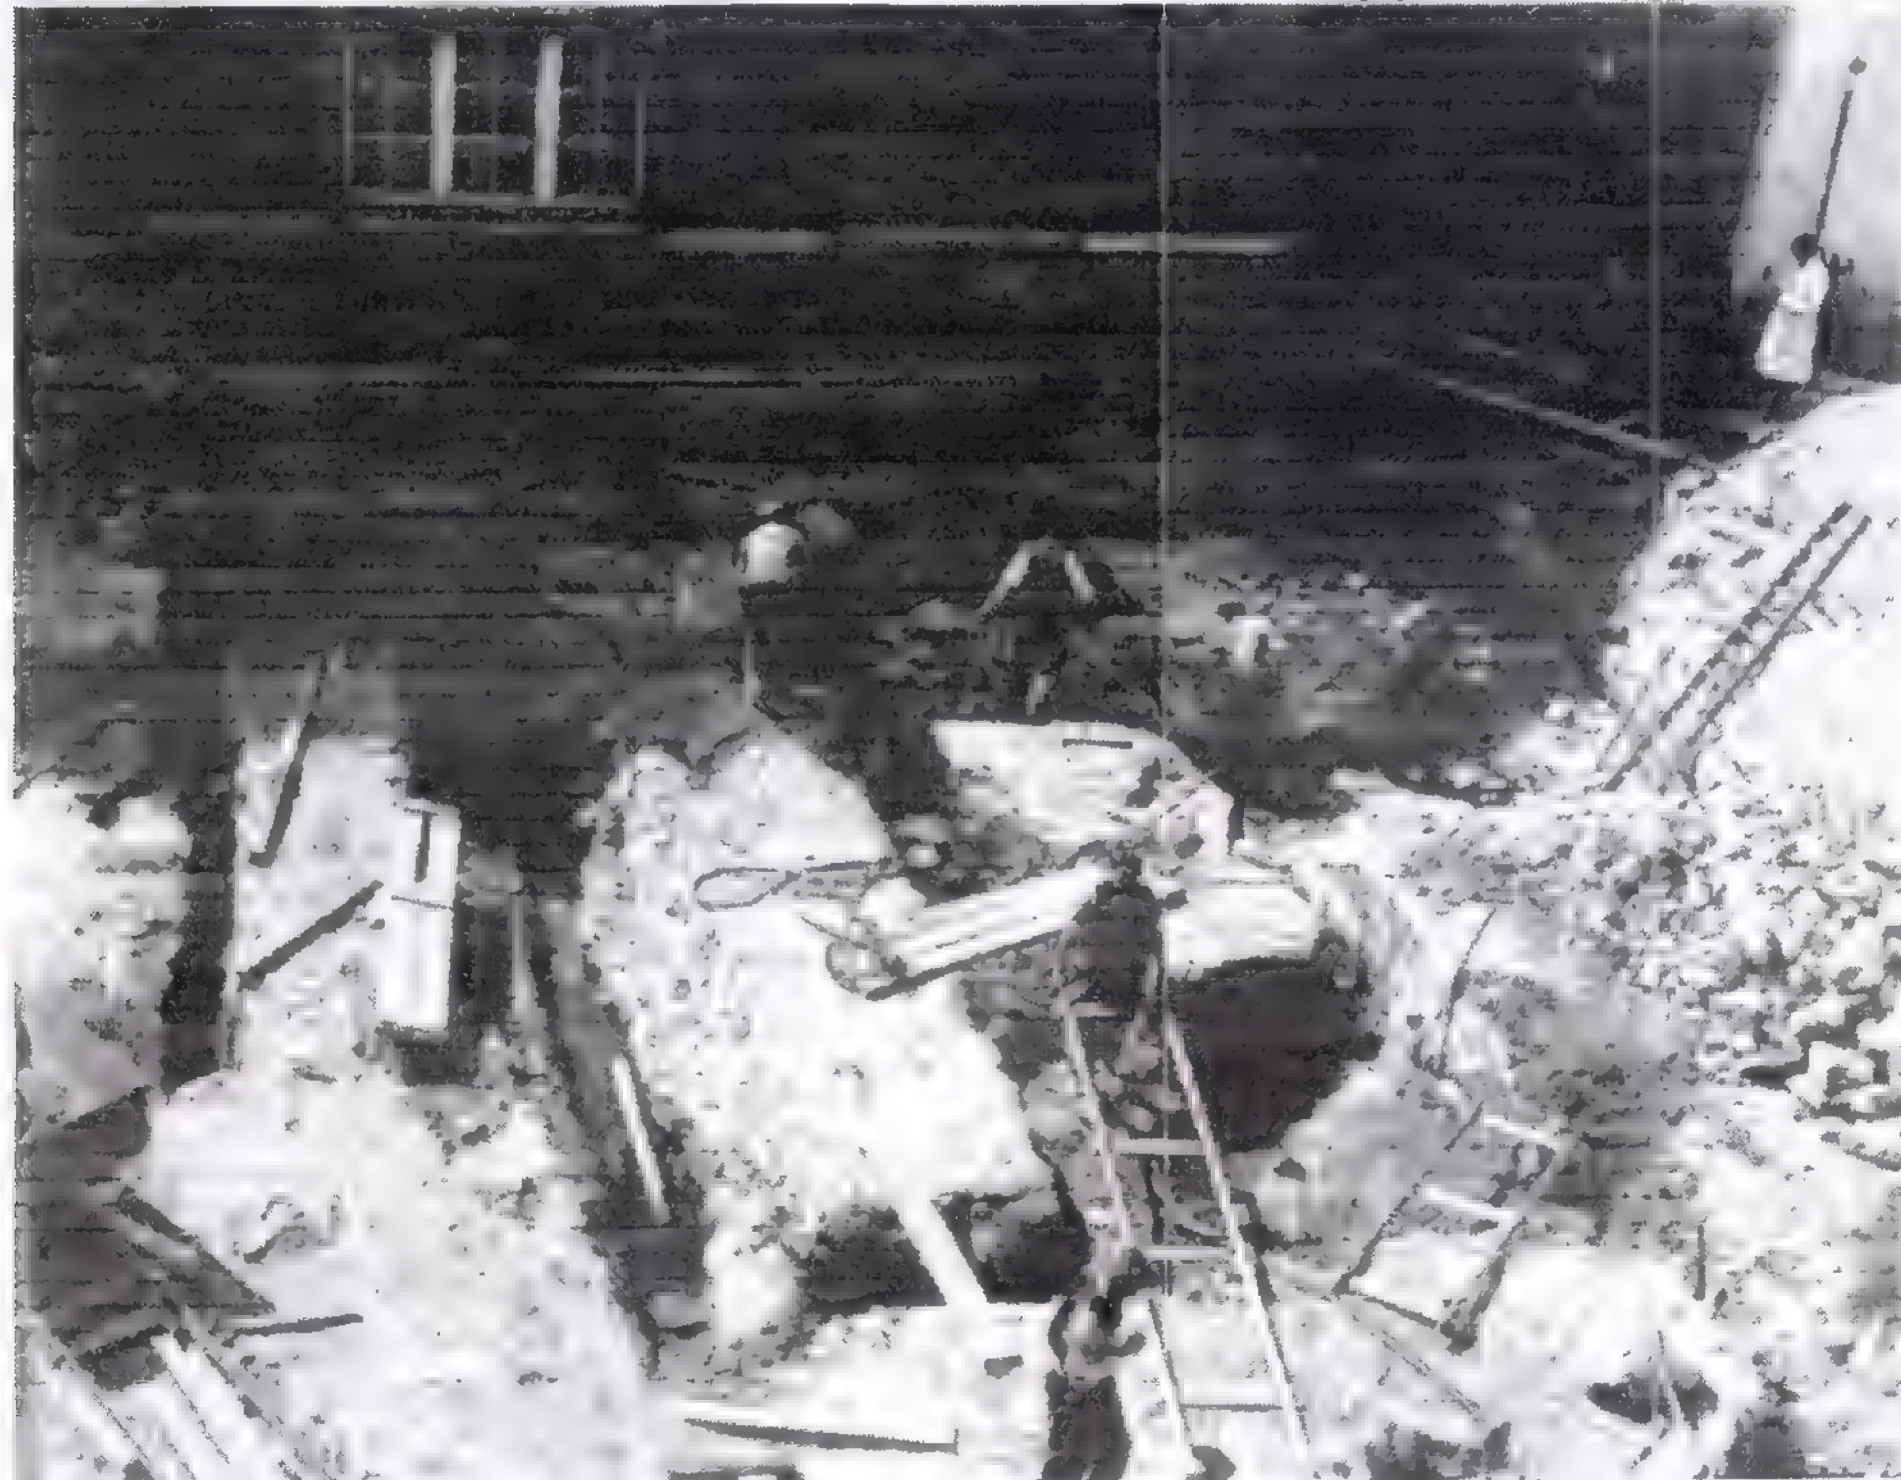
Foto aus dem Nachlaß Albert Ludewig, Stadtarchiv
Spandau, Palas, Sign. AL . 813 od. Negativsammlung
Aufnahme 1938, Blick nach Westen gegen die Hoffassade
der ehemaligen Bäckerei, rechts der Durchgang zum
Flankenhof (Westkurtine) und Ostfassade des Kavalliers

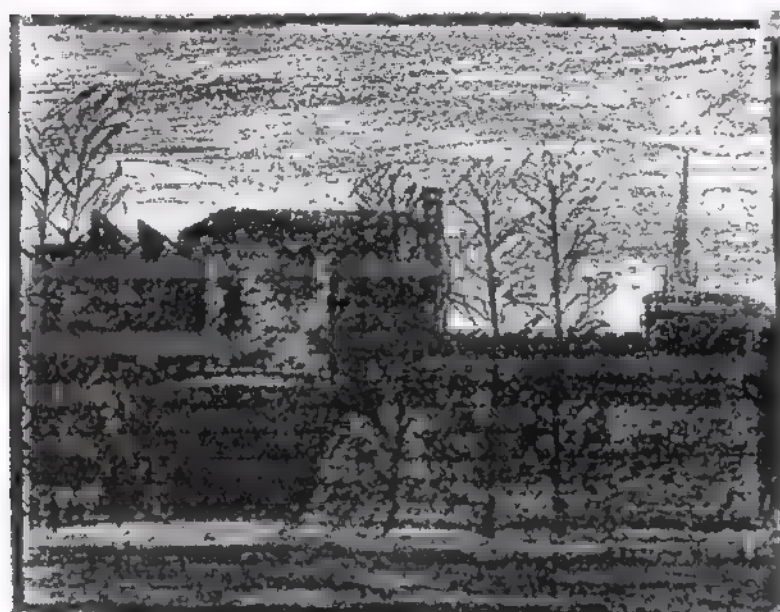
Rechte Flanke der Bastion Kronprinz (Museum 2.2.13)

Albert Ludewig, Bleistiftzeichnung, 1926
Nachlaß im Stadtarchiv Spandau, Palas.
Rechte Flanke Bastion Kronprinz, mit
erhaltenen Schützenaufständen und
Schildmauern, Kavalier.

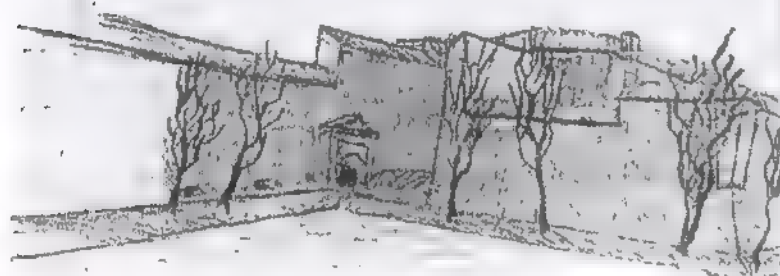
*Blick auf die Bastion
Kronprinz
von der Zitadelle
Alte Ludewig,
Spandau 25.1.1912*

Albert Ludewig, Bleistiftzeichnung, 1913
Nachlaß im Stadtarchiv Spandau, Palas.
Rechte Flanke Bastion Kronprinz, mit
erhaltenen Schützenaufständen und
Schildmauern, Kavalier.

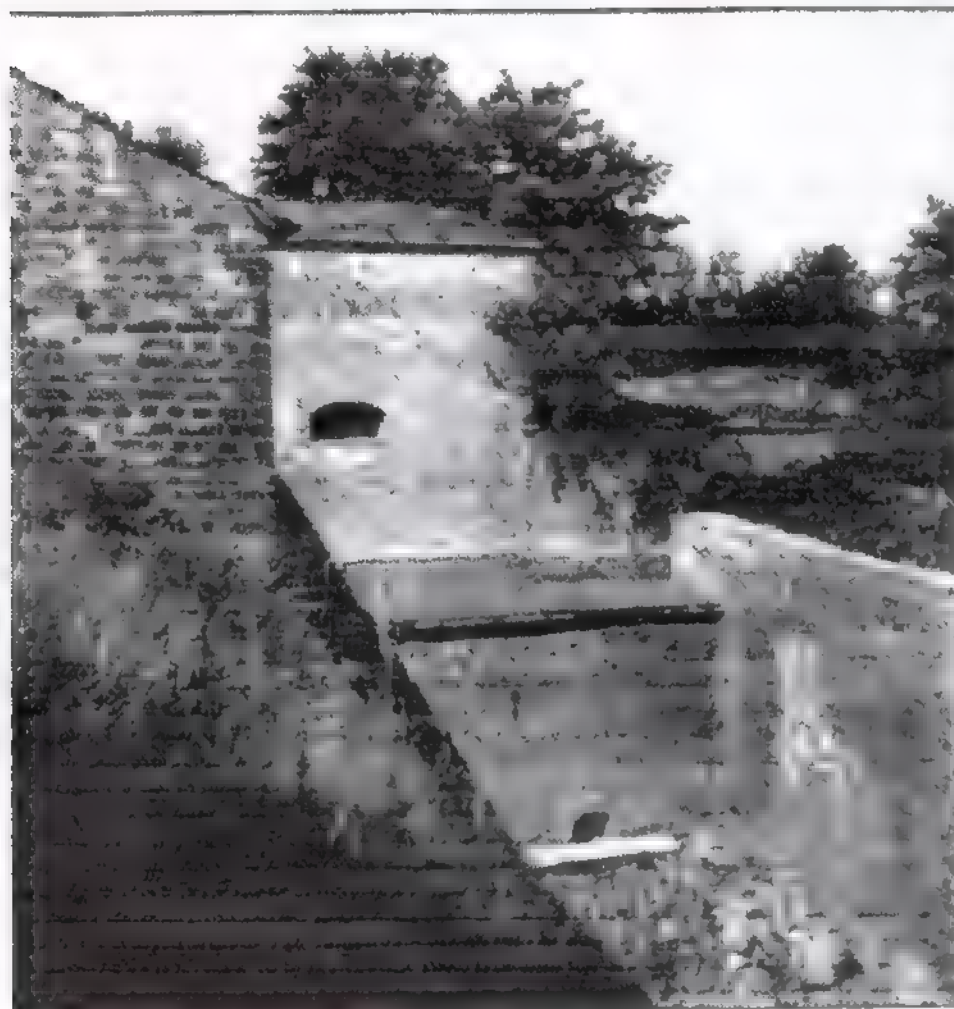
Foto links oben:
Nachlaß Ludwig, 1950?
Abriß Schildmauer an der
rechten Schulter Bastion
Kronprinz

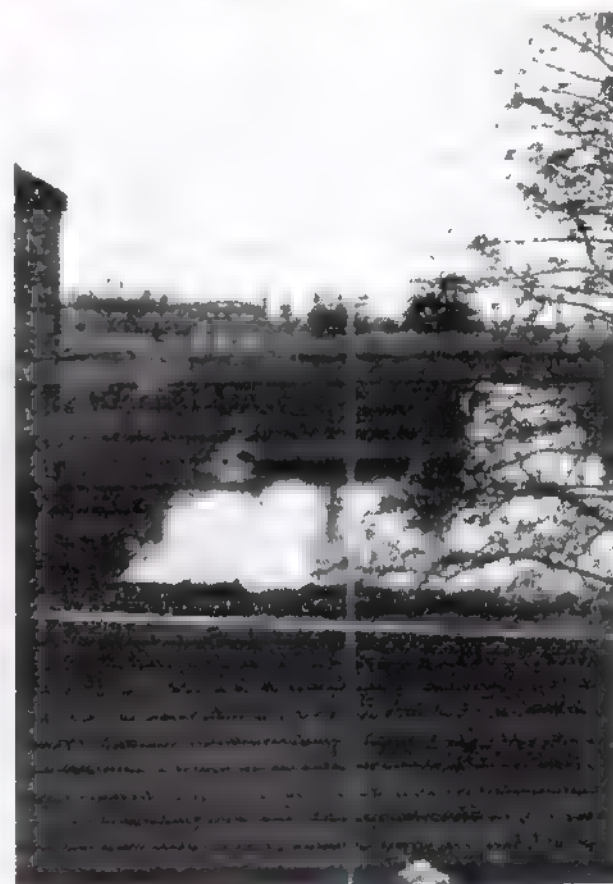
Foto rechts oben:
Nachlaß Ludwig: 1950 ?
Der fertiggestellte Sport-
platz auf der Bastion
Kronprinz, 1950 ff.

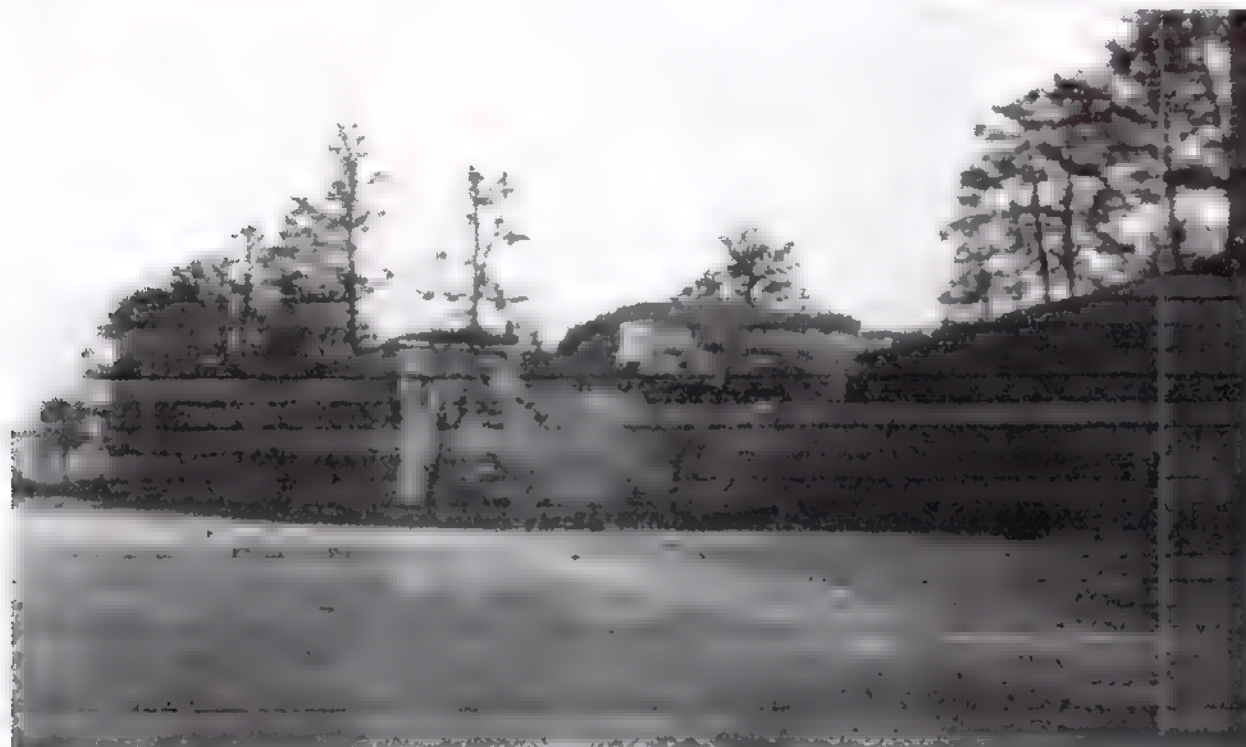
Foto Nachlaß Alb. Ludewig, Stadtarchiv Spandau, Palas.
Aufnahme 1949 ? : Die zurückgezogene Flanke ist bereits
mit der Brücke von der Westkurtine zur Bastion überbaut.
Schildmauern und sonstige Einrichtungen - *Lynaplan*:
"Munitionsaufzug", "Faltreppe" - durften bereits ab 1823
ff. im Zuge der Sanierung und des Umbaus der Bastion
verloren gegangen sein. Mauerkronen etc. In diesem
Bereich bestehen nunmehr aus *Rathenower Ziegeln*.

Linker Hand der Durchbruch durch die Schildmauer der
Kurtine: Beachte in der Abbruchkante die Mauerabsätze
- nach z.Zl. nicht auffindbaren Unterlagen wurde hier
zugunsten des Brückenbaus ein Treppenaufgang zum
Kurtinenwall abgerissen bzw. zugeschüttet. Der Ausgang
befand sich nach z.Zl. nicht auffindbaren Unterlagen in
der Brustwehrmauer, zum Schützenaufstand.. Diese könn-
te die These stützen, daß eine Geschößverbindung
innerhalb des Kavaliers aufgrund der Devisenfunktion
des Obergeschosses nicht bestand, jedoch das Erdge-
schöß des Kavaliers sich in die Kurtine hinein erstreckte
in den Bereich der ehem. Bäckerei. Demnach wäre der
Kavalier kein kompakter, insich geschlossener Baukörper
gewesen, sondern die Flurerschließung im EG über den
bislang als "Kavalier" begriffenen Teil hin-
aus als "Rückgang" weitergeführt worden.

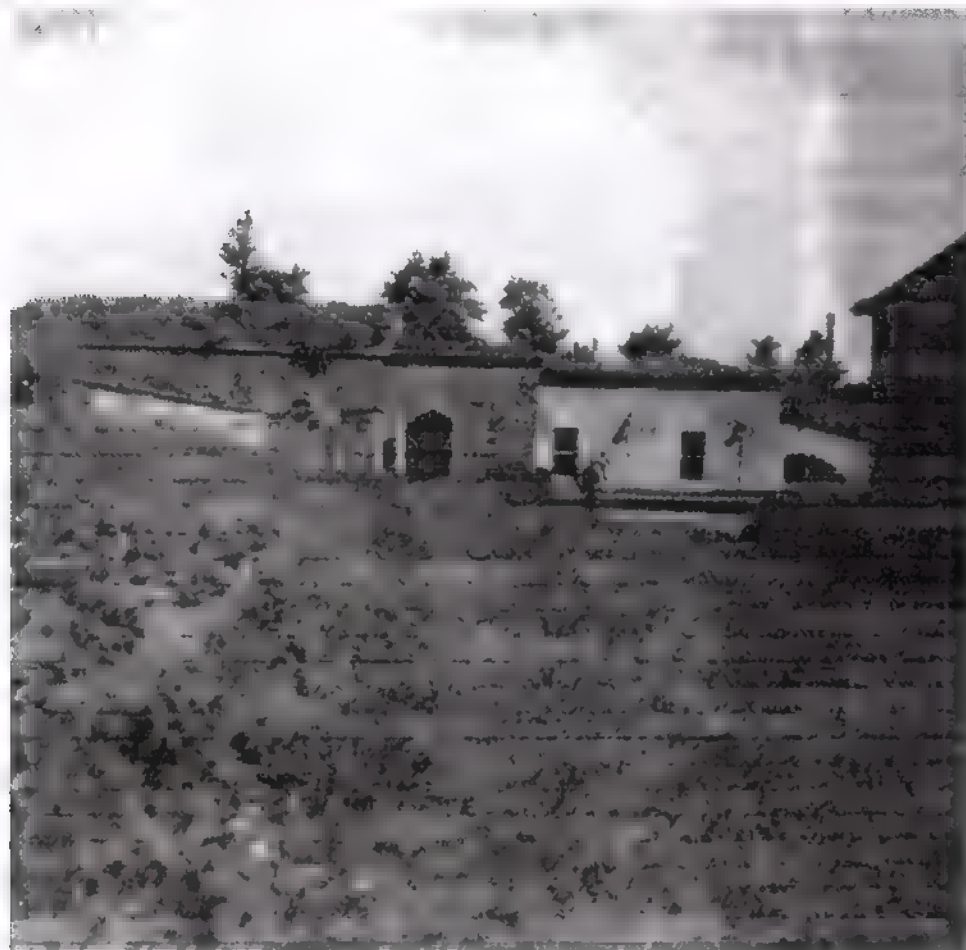
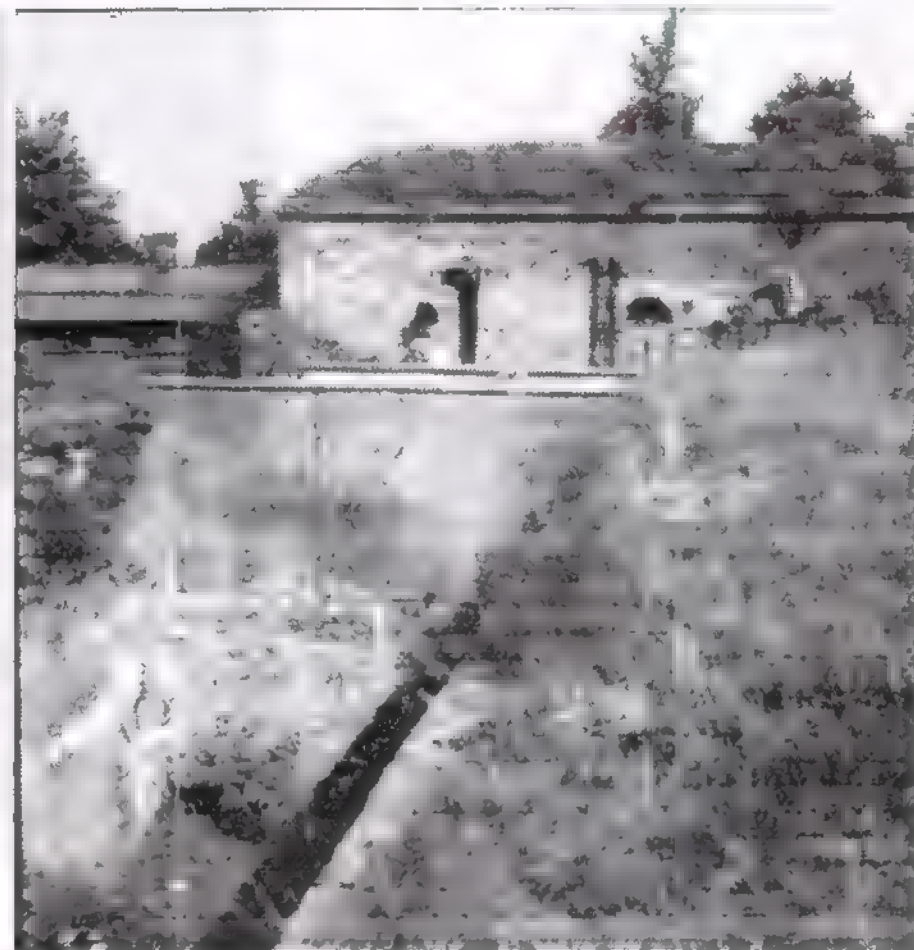
FOTOS
NACHLASS LUDEWIG / STADTARCHIV SPANDAU
FOTOS DER LINKEN FLANKE ETC: DER BASTION

Foto oben: Nachlaß Ludewig o.a.a., vermutlich 1949.
Blick entlang der Wallkrone Westkurtine auf die Südfas-
saden des Kavaliers Kronprinz, OG. Links der Schildmau-
erdurchbruch für den Brückenbau zur Bastion (Treppe).

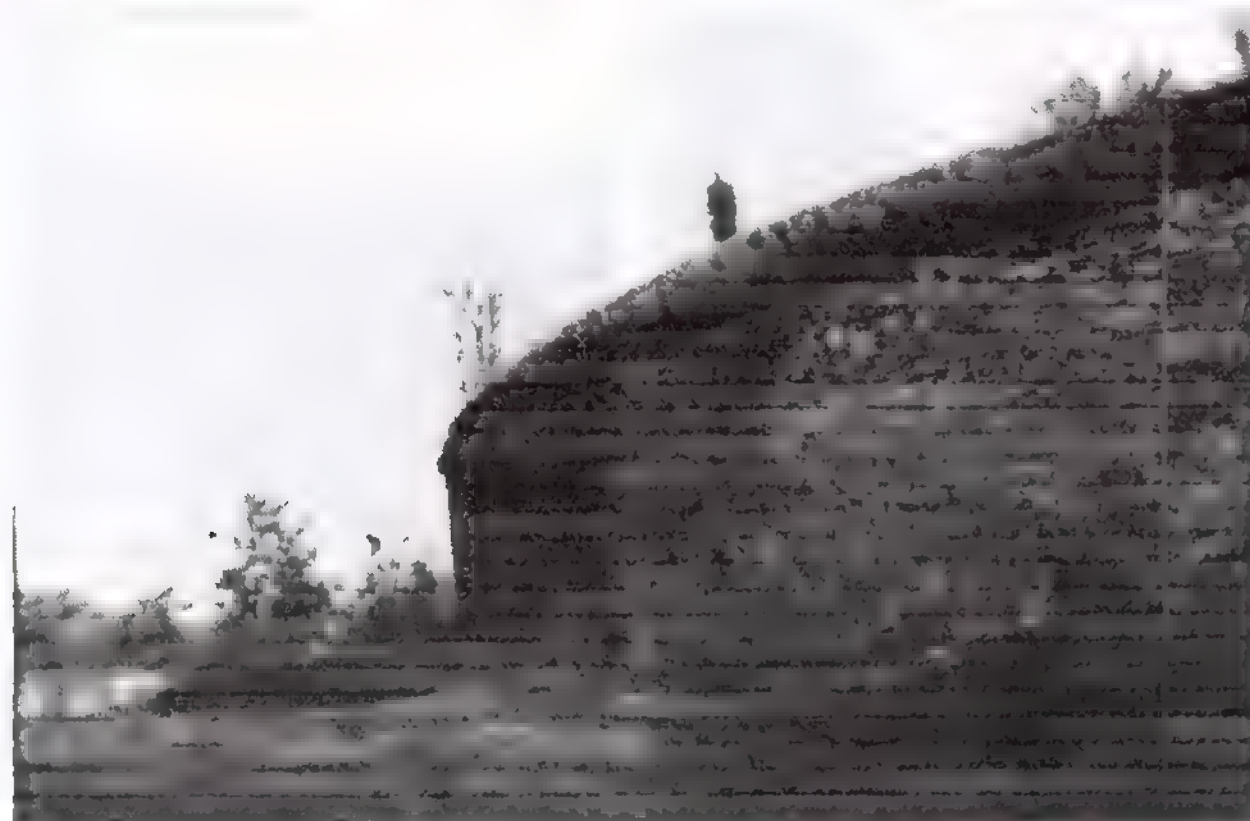
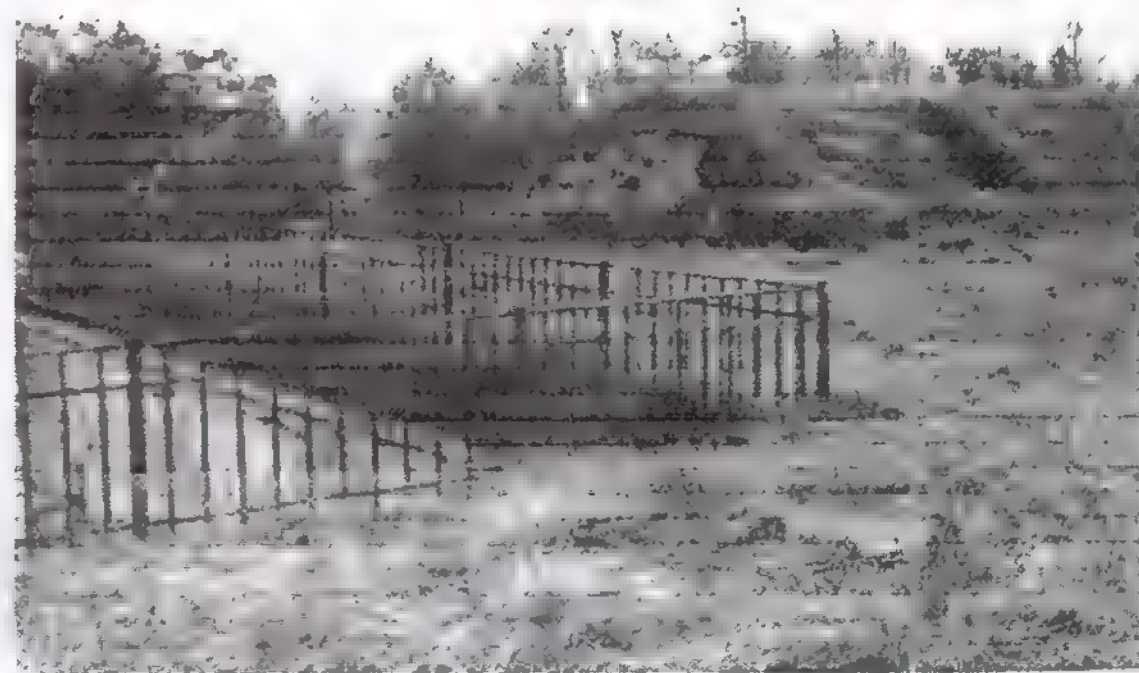
FOTOS 1933 ? -
NACHLASS LUDEWIG / STADTARCHIV SPANDAU
BASTION, VERWALLUNGEN AUF DEM KAVALIER

Fotos vom Kavalier: Bastionsseite. Nachlaß Ludwig o.a.a.
Links oben: gerundete Fassade des Kavalier nach
Nordosten, OG, ohne Datierung, jedoch verm. vor 1950,
da Schützenaufstände noch erhalten (Sportplatzbau).
Beachte trapezformige Ausmauerung in der Symmetri-
eache: Emblem beseitigt, Schießscharte?
Rechts oben: Kanonenpforte, keine Datierung+Ortung
Links Mitte: Blick über die Bastion / keine Datierung
Links unten: Die einzige von uns gefundene Innenaufnah-
me: OG, Flur, Ausgang zur Nordkurtine. Ohne Datum.
Rechts unten: Verwallung auf dem Kavalier - Ausführung
des 19. Jahrhunderts. Westliche Front. Ohne Datum.

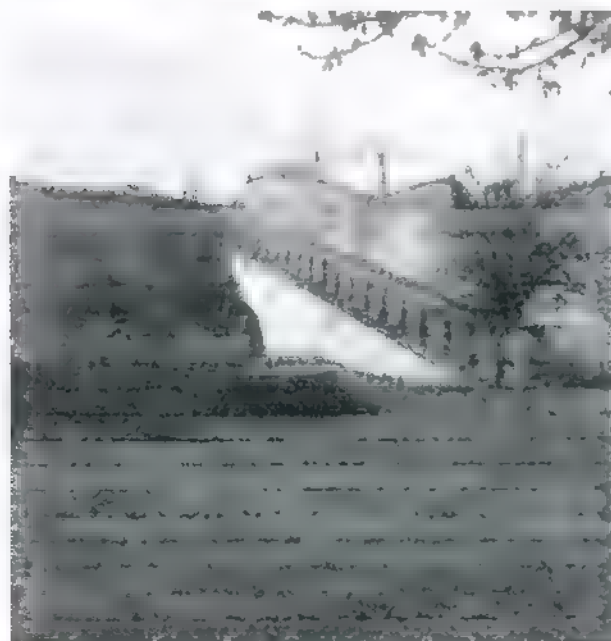
Kavalier Kronprinz Rampe zur oberen Verwaltung,
Zugang zum OG

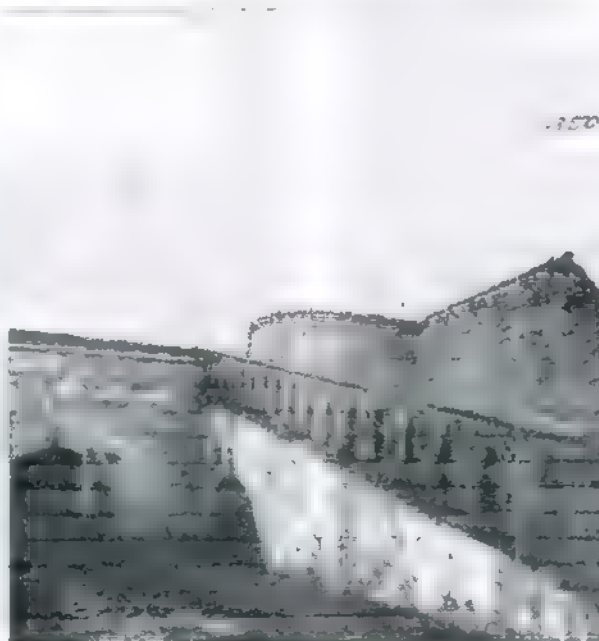
Kavalier Kronprinz Zugang zum OG (Nordkurtine / Ver-
bindungsbaue)

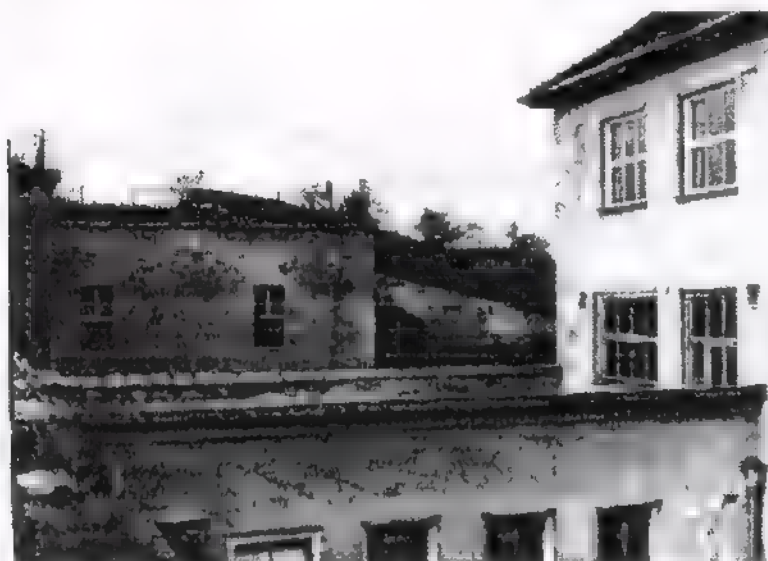
Blick von der Westkurtine auf das Obergeschoß Kavalier, Südfassade

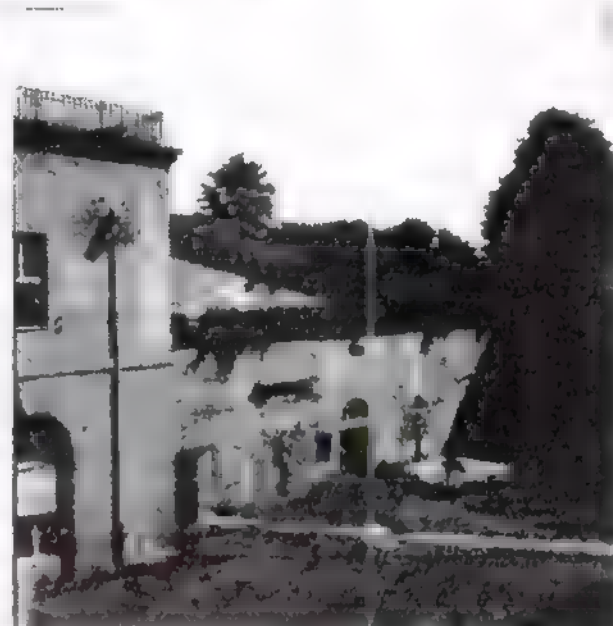
FOTOS:
NACHLASS LUDEWIG / STADTARCHIV SPANDAU
HAFENHOF, KAVALIER UND VERBINDUNGSBAU

Fotos oben: Vorkriegsfotos ? oder Sanierung durch die Otto-Bartning Schule: Hafenhof, Kavalier+Verbindungsbau

Foto unten Mitte: Hafenhofassade: noch alle Wasserspeicher vorhanden (uns bekannter Bestand: in Gebäudewinkel nur einer. Inzwischen wiederhergestellt).

Foto unten links: Rechte Gebäudeecke Kavalier-Hof

Foto oben rechts: Hafenhof, Verbindungsbau zur Nordkurtine, undatiert.

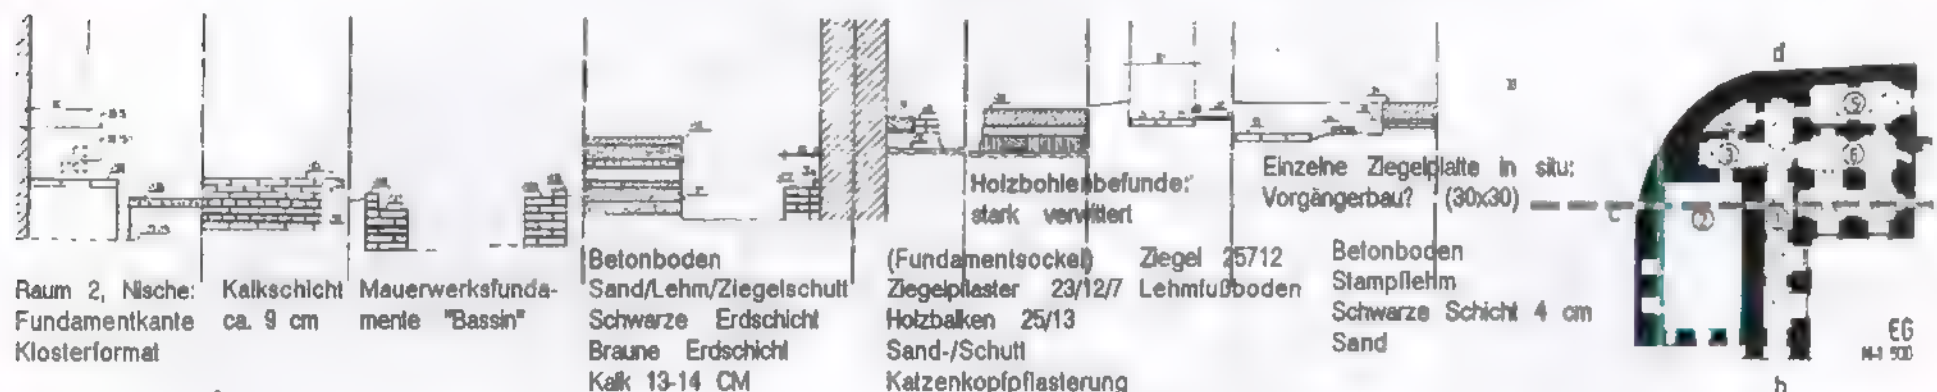
Systemquerschnitt Fußboden-
befunde Raum 2 - 1 - 6

Teilrekonstruktion der ursprünglichen Fußböden: Im Wesentlichen nur aufgrund von Sondierungsfreilegungen, daher mit deutlichem Vorbehalt:

Gang Raum 1: Vorderer Teil Katzenkopfpflaster ähnlich wie Holzpflaster, jedoch tieferliegend! Hinterer Teil ab Joch 4: Dielenboden.

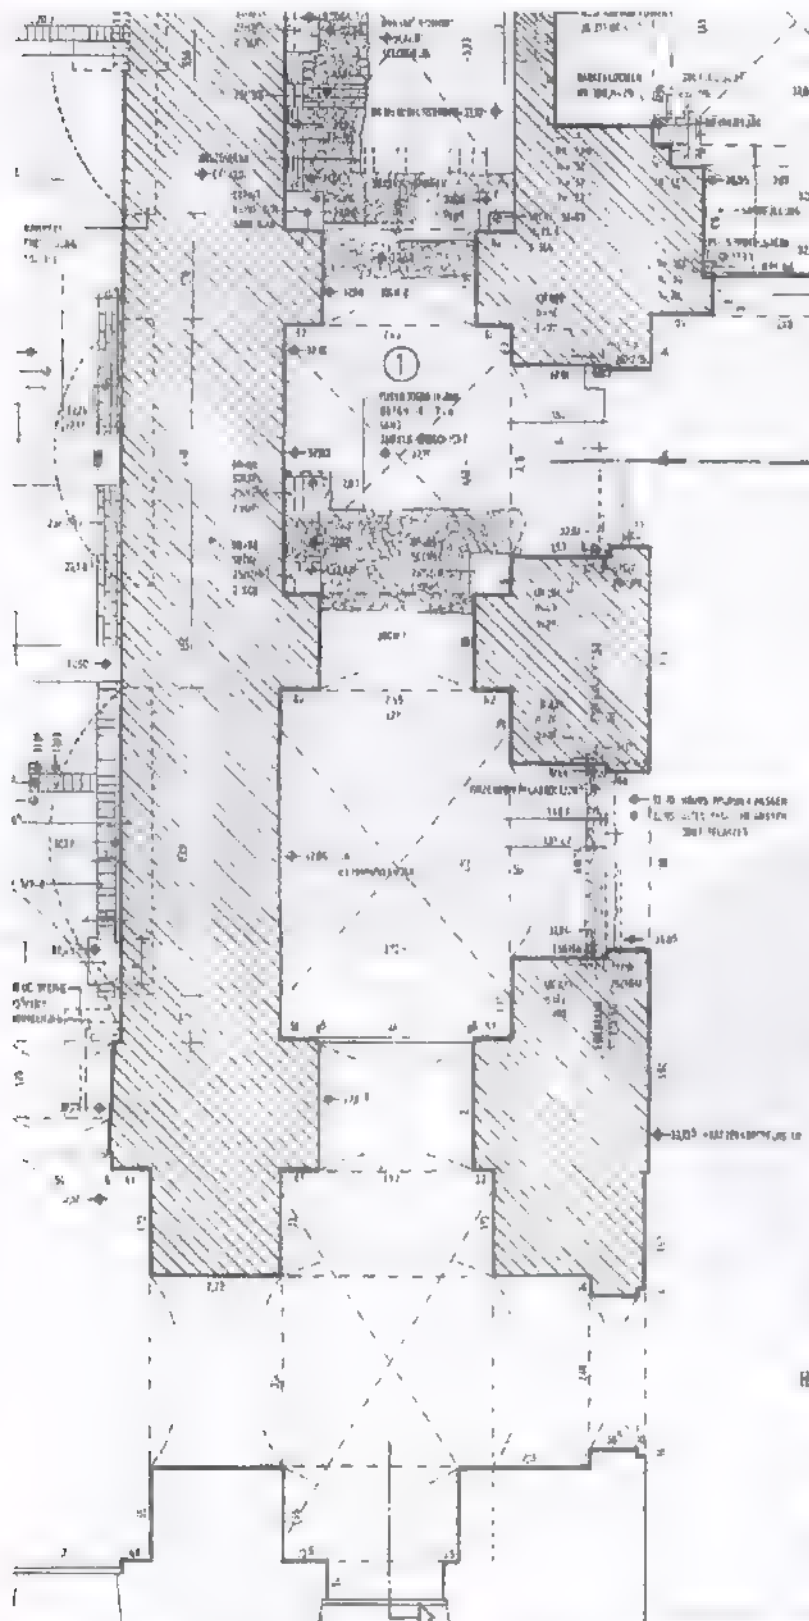
BAUAUFNAHME 1988
ERDGESCHOSS M 1 : 125
GRUNDRISS RAUM 1 TEIL b): SUDEN (FLUR EG)

Grundriß Raum 1 EG: Gang, südlicher Teil, mit Durchgangsgewölbe
zum Flankenhof bzw. Eingang zum "Bäckereigewölbe"

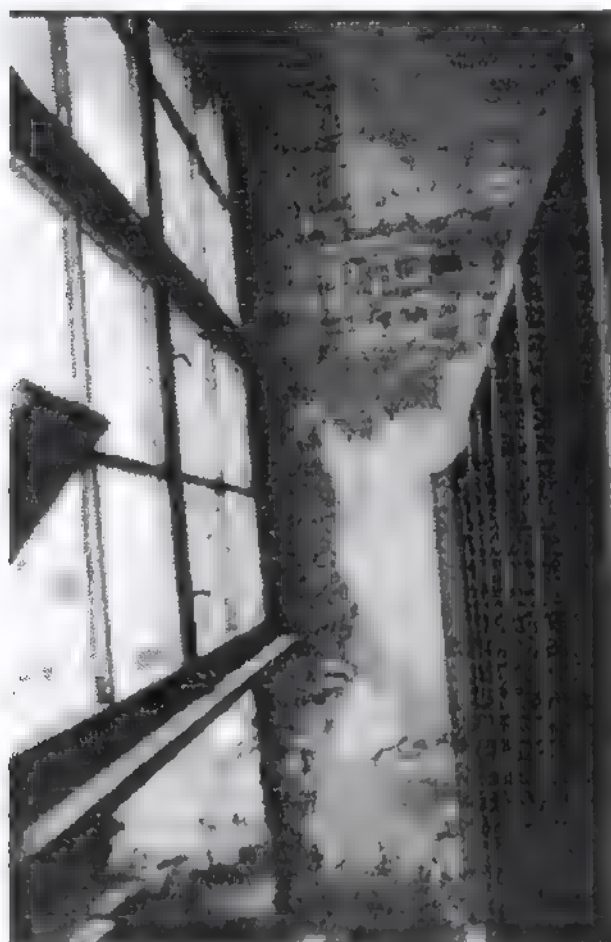
BAUAUFNAHME 1988
ERDGESCHOSS M 1 : 125
FENSTERR/TÜRBEFUND+FUSSBODEN RAUM 1 EG

Südl. Gewände Joch 1: Eisenangel, Lagerstein

Bei der Fassadensanierung 1987 wurden partiell schon die Brüstungsbereiche in den Fenster-/Toren zum Hafenhof erfasst. Bei weitergehender Freilegung bestätigte sich der Fund von Kalksteinquadern im Schwellenbereich an den inneren Maueranschlüssen für alle Leibungen. In den Stein eingelassen ist jeweils ein Eisenband mit einer kleinen kugelförmigen Vertiefung: eine Art Nadellager. Die zugehörigen Angeln wurden -abgebrochen- hinter Vermauerungen gefunden: aufgrund der Durchfeuchtung des leerstehenden Baus hatte uns eine kleine Rostfahne den Weg gewiesen.

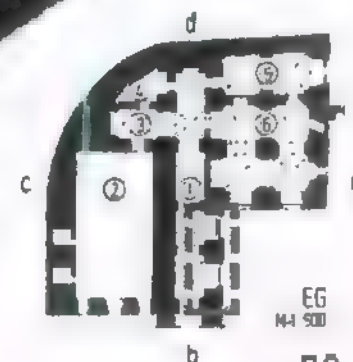
Herausgenommene Fensterbrüstung Joch 1, nördl. Gewände:
freigelegter Lagerstein, links Katzenkopfpflaster unter Zementestrich und weiteren Fußbodenauffüllungen, rechts heutige Pflasterebene, alte Pflasterebene.
Im Bereich der früheren Schwelle zwischen den Lagersteinen kein Befund.

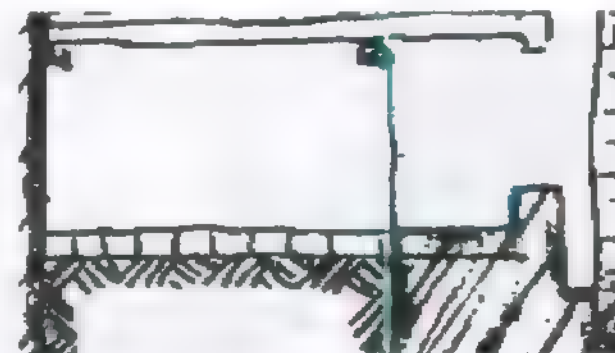
Foto links:
Betonfundament zwischen Joch
3 und Joch 4, Abbruchkante des
Katzenkopfpflasters. Rechts
Ziegelfundament für Balken-
Zwischendecke. Unterhalb
Zementestrich Sandlage, da-
zwischen bräunlich verfärbte
Stellen organischer Substanz:
Holzreste
Siehe Aufmaßzeichnung rechts.

Zeichnung rechts:
Schnittdarstellung aus Bestand-
aufnahme 1988: Joch 3.
Eintrag der Balkenbefunde.

Foto links:
Detailaufnahme der Balkenbe-
funde, wie oben.

Abbruchkante des Katzenkopfpflasters, Zwischenbereich ohne Befund / Betonfundament. Anschließend Ziegelflächenschicht auf Sandboden, mit organischen Bestandteilen durchsetzt. Ohne weitere Untersuchung keine Struktur im Unterboden erkennbar.

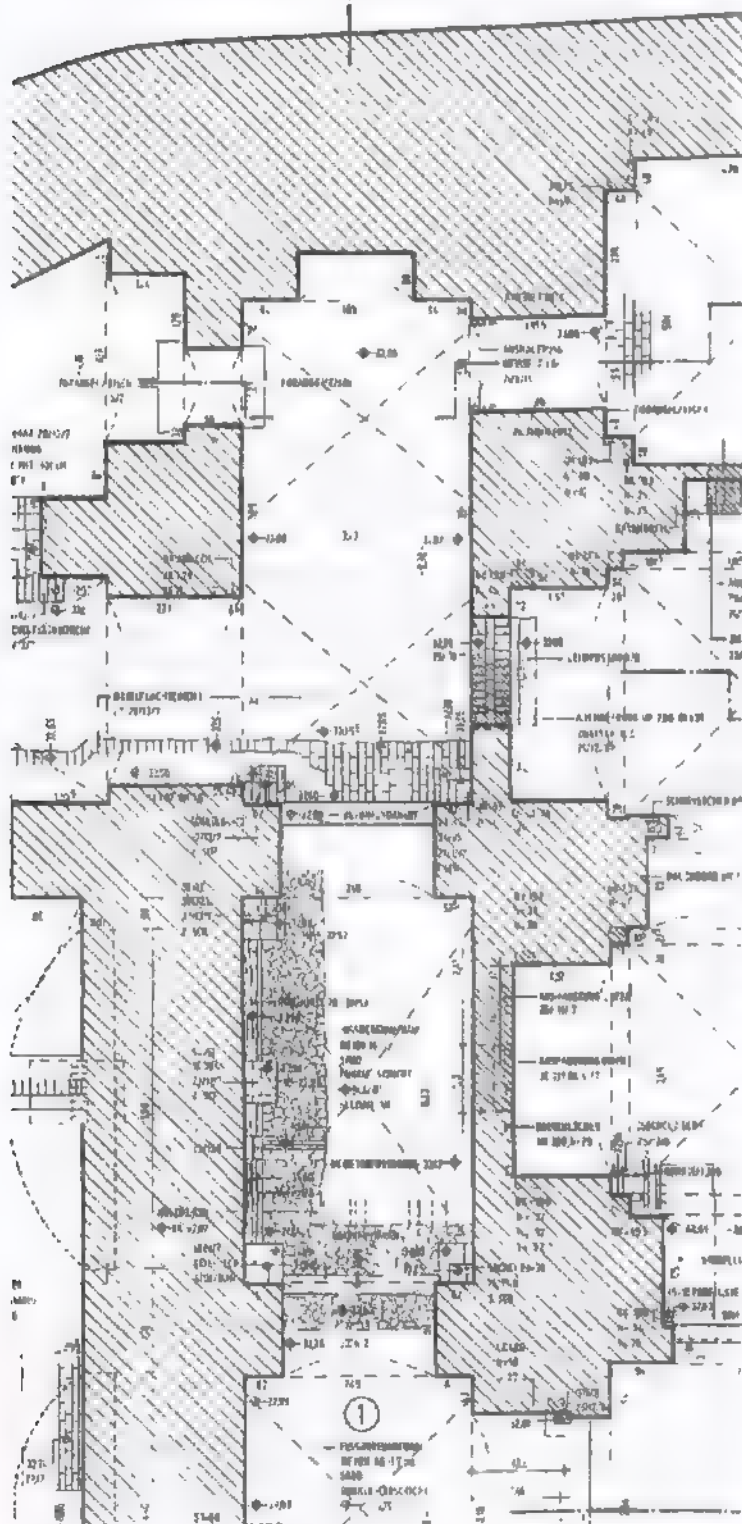
BAUAUFNAHME 1988
ERDGESCHOSS M 1 : 125
GRUNDRISS RAUM 1 TEIL a: NORDEN (FLUR EG)

Grundriss Gang Raum 1, nördliche Hälfte

Die auf den vorhergehenden Seiten beschriebenen Ergebnisse der Bauforschung zwingen zur Revision der Vorstellung, der untersuchte Gang sei in der ursprünglichen Konzeption ein Raum gewesen. Die Zusammenfassung zweier Kreuzgratgewölbe zu einem Deckensystem ohne Trennung durch Gurtbögen - abweichend von den vorderen Jochen - die abweichende Raumhöhe (siehe nächste Seite) legen diesen Schluß bereits nahe, der Fußbodenbefund beweist es: die vorderen Jochen dienten offensichtlich als eine Art Erschließungsflur o.ä., unter Umständen durchaus Laubengangähnlich konzipiert trotz der vorgefundenen Türangeln, da in einem entsprechenden Pflaster ausgeführt wie der Hof, der nördl. Teil dagegen - innenliegend - darf ursprünglich wohl mit Holzdielen vermutet werden als "Binnenflur".

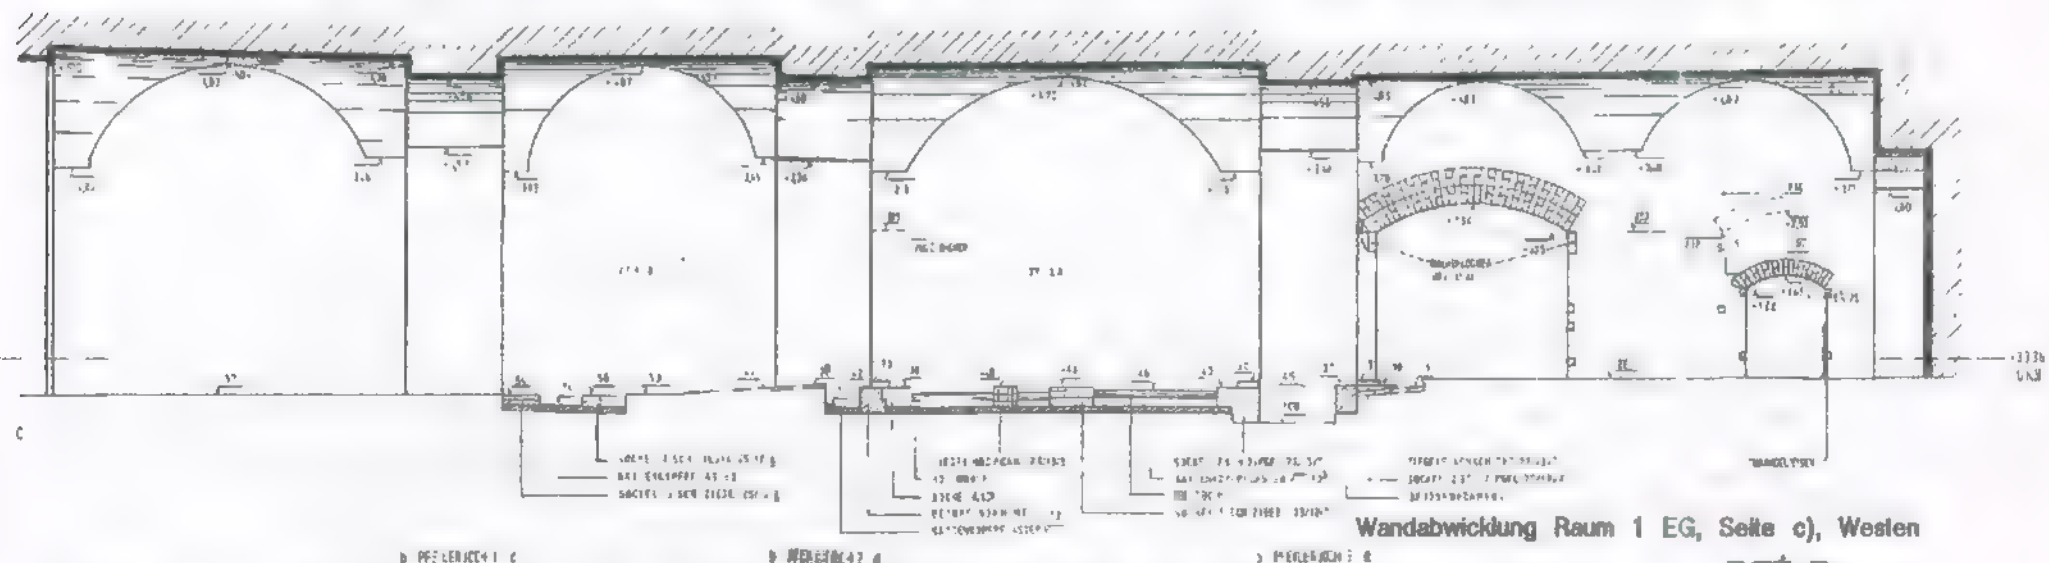
Wandabwicklung Raum 1 EG, Seite c), Westen

Fensterbefunde wie bereits angegeben: Kämpferbalken gemäß Befund erneuert. In den Gewänden Reste der Türangeln aus Schmiedeeisen 5/3 cm, "Nadelnager": Eisenband mit Kugelkalotte in Kalksteinquadern als unterer Drehpunkt. Kein Befund der Schwelle zwischen den Lagersteinen. Innenseitig ursprünglich Katzenkopfpflaster unter Zementestrich und Auffüllungen, aussen Holzpflaster ca. 35 cm unter heutigem Niveau, aber 4-5 cm über Raumniveau.

In der Wand zum benachbarten Gewölbe Raum 2 kein Befund eines Durchbruchs oder von ursprünglichen Einbauten. Spätere Einbauten wahrscheinlich Zählernischen etc., starke Mauerwerksschäden in Teilbereichen aufgrund offensichtlicher Durchfeuchtung und nachfolgend Abplatzungen.

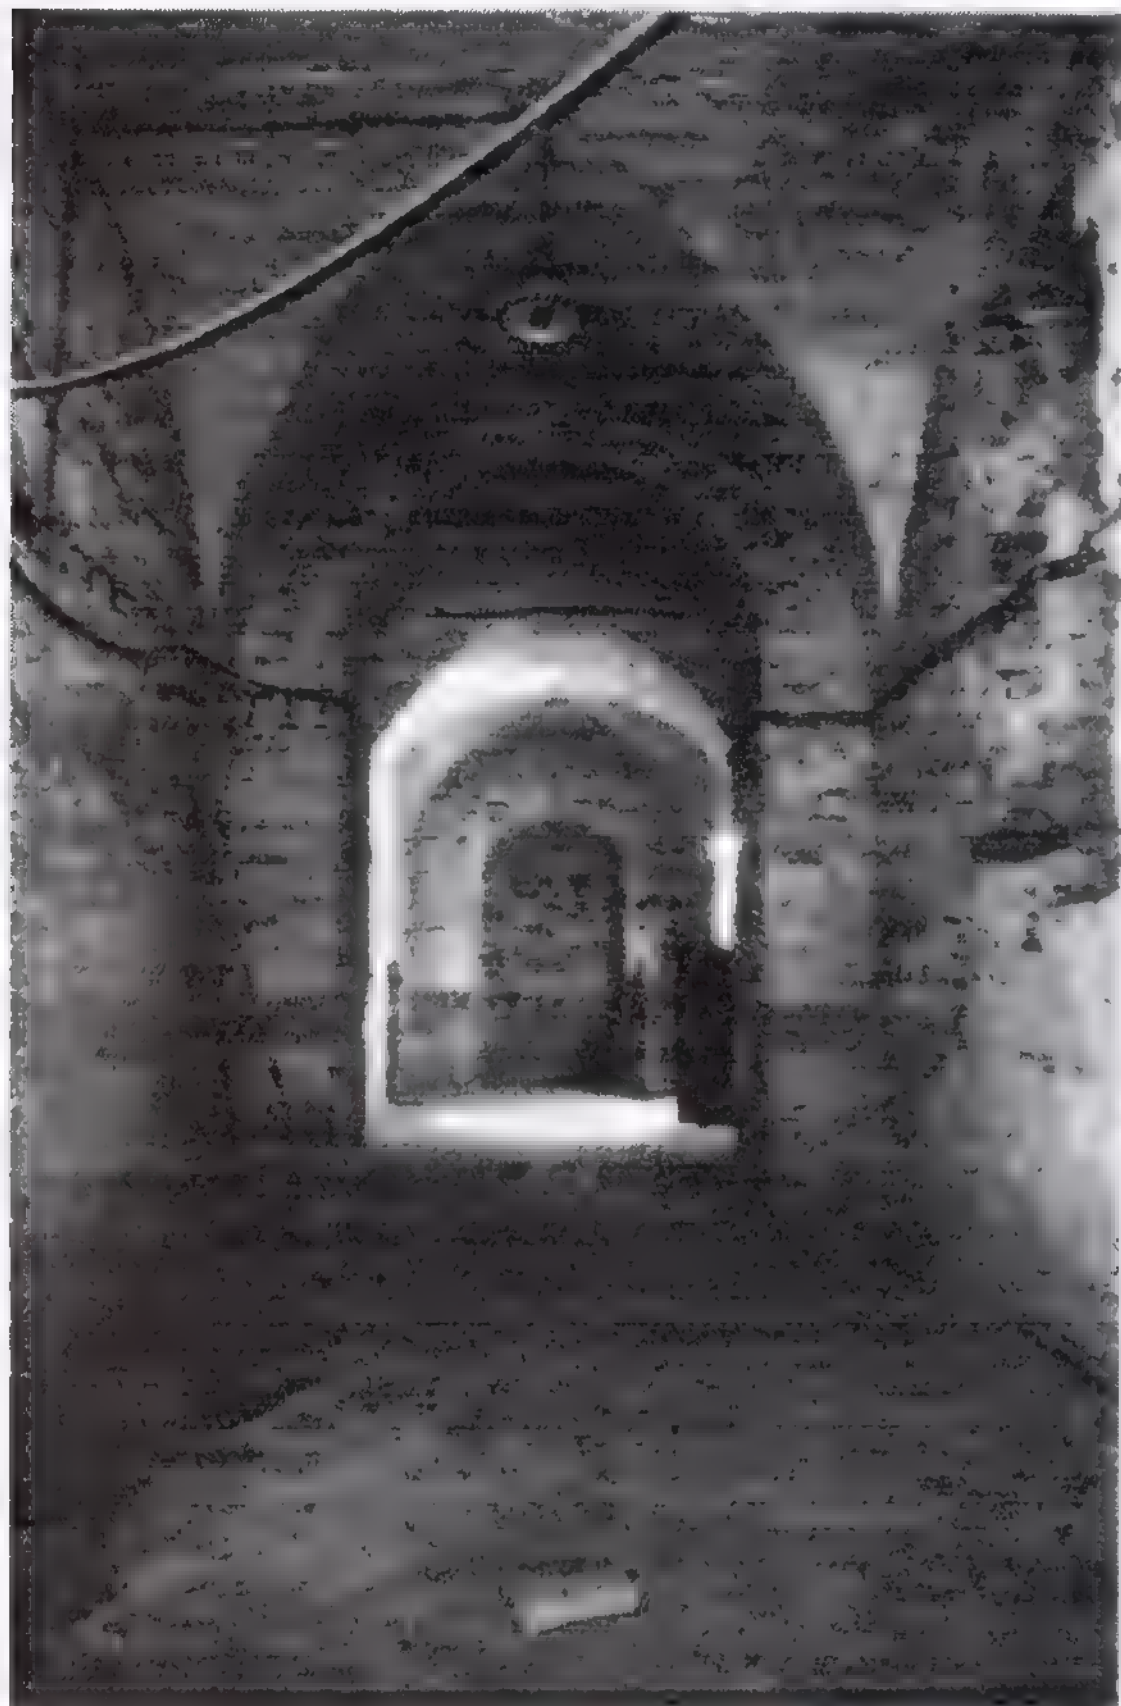
BAUAUFNAHME 1988
ERDGESCHOSS M 1 : 125
WANDABWICKLUNGEN RAUM 1 EG: RAUMTEIL b

Blick von Joch 2 auf das nördliche Gangende, Nische.

keine auffälligen Befunde, ausser Joch 3: an Westwand
Ankereisenreste für Rahmenbefestigung o.ä., entspre-
chend Abbruchkante Katzenkopfpflaster.
In den Fensterischen Balkenlöcher eingestemmt für
Auflager der Balken-Zwischendecke des 19. Jahrhun-
derts, entsprechend im Fußbodenbereich Ziegelfunda-
mente.
